ОБСЛЕДОВАНИЕ ДЕРЕВЯННЫХ КОНСТРУКЦИЙ ПОКРЫТИЯ УЧЕБНОГО КОРПУСА №1 ОГУ

Столповский Г.А., Лисов С.В., Лисицкий И.И., Потехенченко Н.В.
«Оренбургский государственный университет», г. Оренбург

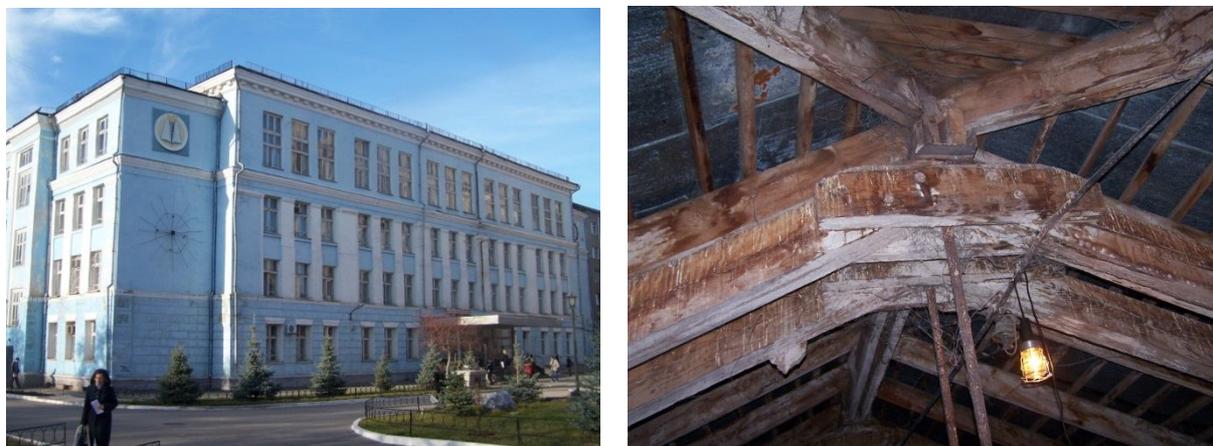
Рисунок 1 – Общий вид учебного корпуса №1 ОГУ и конькового узла стропильных ферм покрытия на момент проведения обследования в 2006 году

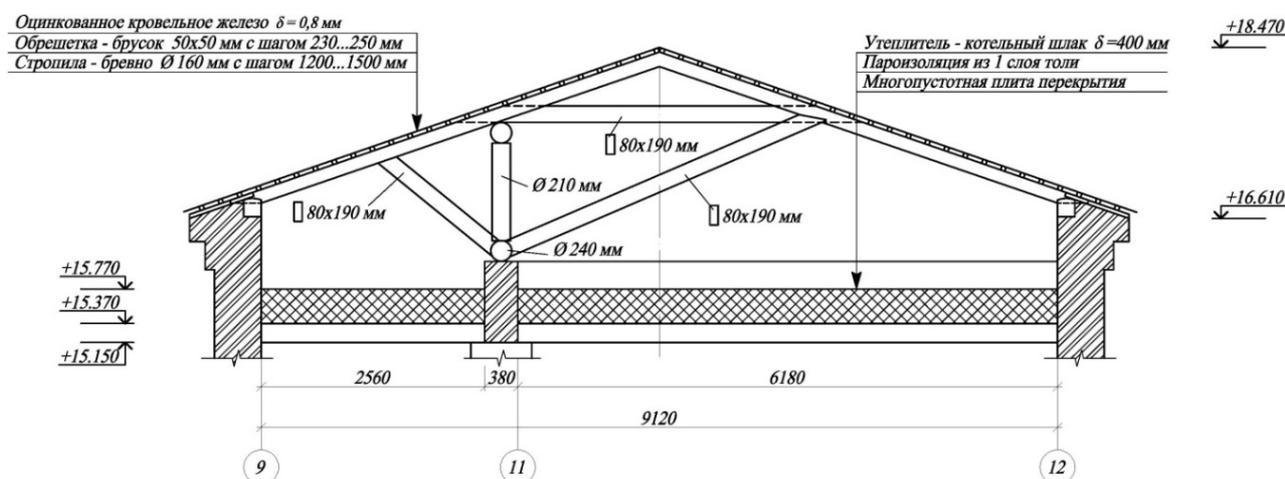
Рисунок 2 – Поперечный разрез покрытия корпуса №1

Кровля боковых частей обследуемого п-образного здания – холодная, треугольная, вальмовая, с организованным наружным водоотводом (рисунок 2). Уклон кровли равен 0,46. В состав кровли входят: оцинкованное кровельное железо толщиной 0,8 мм, обрешётка из брусков 50x50 мм с шагом 230...250 мм, стропильные ноги из бревен диаметром 160 мм или брусьев поперечным сечением 80x190 мм с шагом 1100...1500 мм. Узловые сопряжения элементов стропильной системы решены при помощи соединений «внахлёт», лобовых упоров и врубок. В качестве соединительных элементов использованы гвозди, стальные скобы и деревянные накладки. Пространственная жёсткость кровли обеспечивается: в поперечном направлении – треугольной системой стропильных ног, в продольном – вальмовой конструкцией кровли. Коньковый узел решён при помощи соединения «в четверть» и гвоздевого забоя. Нижний конец стропильных ног опирается на мауэрлатный брус поперечным сечением 200x190 мм. Для обеспечения проектного положения кровли нижние концы стропильных ног дополнительно заанкерены в кирпичных стенах при помощи стальных скруток. Распор стропильной системы воспринимается деревянной
