ОБСЛЕДОВАНИЕ НЕСУЩИХ И ОГРАЖДАЮЩИХ СТРОИТЕЛЬНЫХ КОНСТРУКЦИЙ ПЕРЕКРЫТИЯ ЗРИТЕЛЬНОГО ЗАЛА РАЙОННОГО ДОМА КУЛЬТУРЫ

Столповский Г.А., Никитенко К.С., Лисицкий И.И., Дроздова М.А.
Оренбургский государственный университет, г. Оренбург

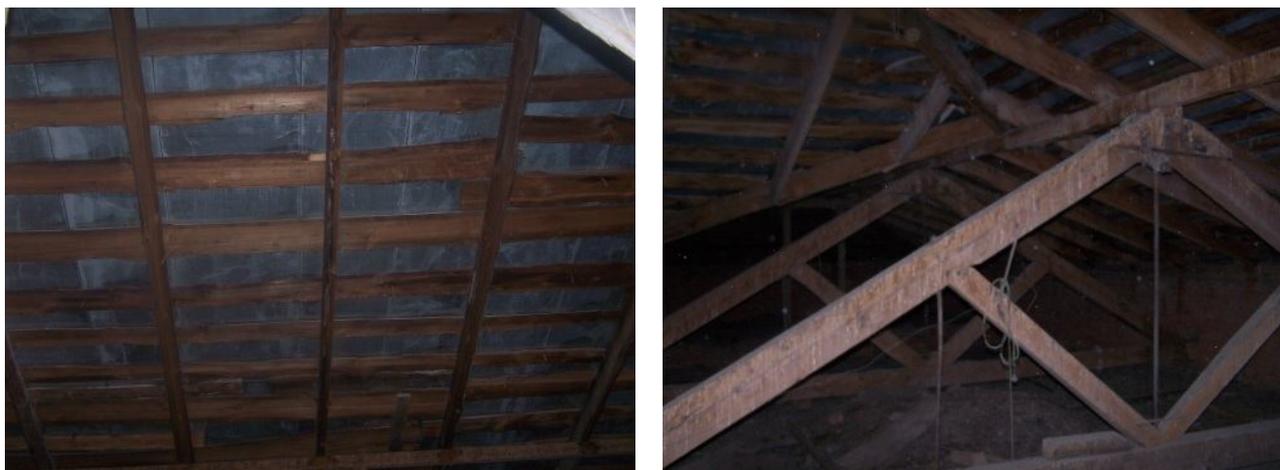
Рисунок 2 – Общий вид обрешётки и на деревянных стропильных фермах покрытия

Кровля в зоне обследуемого зрительного зала районного дома культуры – холодная, вальмовая с неорганизованным наружным водоотводом. В состав кровли входят: кровельный оцинкованный лист, обрешётка из досок толщиной 30...40 мм шириной 150...300 мм с шагом 300...500 мм, стропильные ноги из досок 50x210 мм с шагом 900...1100 мм, которые опираются на прогоны и стойки поперечным сечением 100x100 мм, расположенные по узлам верхнего пояса стропильных ферм. Узловые сопряжения стропильных ног, прогонов, стоек выполнены «внахлест» и при помощи гвоздевых забоев. Соединение стропильных ног со стойками и прогонами уменьшает расчётный пролёт стропил и обеспечивает их работу по многопролётной неразрезной схеме. Общие виды стропильной системы показано на рисунке 2.

- восстановить целостность сопряжение кровельных листов или выполнить их замену;
- заменить пораженные и сгнившие участки обрешётки и стропильных ног, особенно в карнизных зонах кровли;
- установить дополнительные стальные скобы в узлах соединения поясов и раскосов стропильных ферм;
- выполнить обработку всех деревянных элементов антисептическими составами.

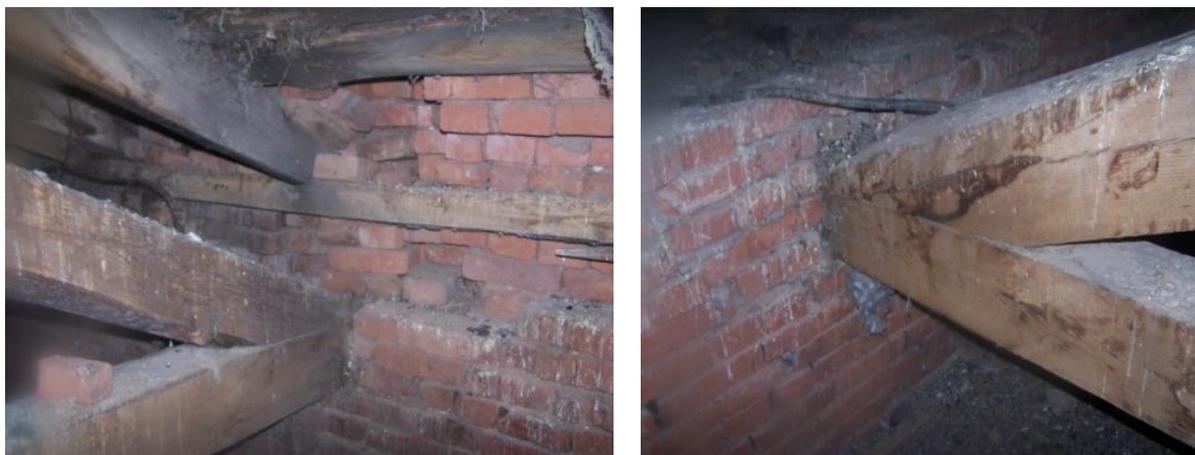
Рисунок 3 – Узел опирания ферм на кирпичные стены

над залом, тип 2 – фермы покрытия над сценой. Фермы типа 1 ориентированы вдоль цифровых осей и опираются в гнезда внутренней и наружной стен (рисунок 3). Фермы типа 2 опираются в гнезда наружной стены.

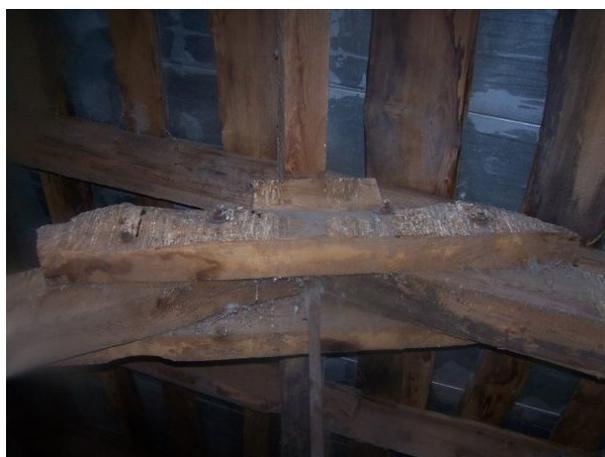
Рисунок 4 – Конструктивное решение конькового узла стропильной фермы

В состав ферм типа 1 входят: верхний и нижний пояса поперечным сечением 170x210 мм; четыре раскоса из брёвен диаметром 170...190 мм, примыкающие к верхнему и нижнему поясам ферм; центральная и промежуточные стойки из одиночных стальных стержней диаметром 20 мм. Сопряжения деревянных элементов ферм выполнены на врубках, нагелях и стальных скобах. Коньковый и нижний центральный узлы решены при помощи деревянных накладок. Расчётный пролёт ферм – 12,0 м. В состав ферм типа 2 входят: верхний и нижний пояса поперечным сечением 130...160x230 мм; два раскоса сечением 100...140 мм, примыкающие к верхнему и нижнему поясам ферм; центральная и промежуточные стойки из одиночных стальных стержней диаметром 20 мм. Сопряжения деревянных элементов ферм выполнены на врубках, нагелях и стальных скобах. Коньковый узел решён при помощи деревянных накладок (рисунок 4). Расчётный пролёт ферм – 8,0 м.

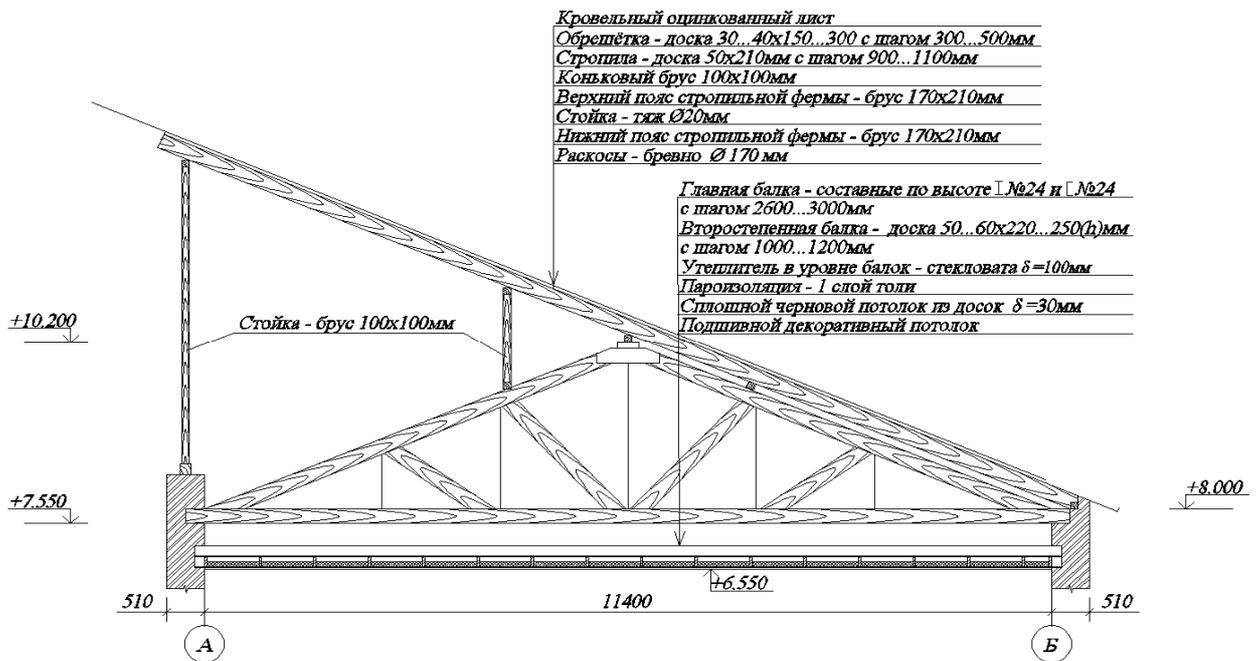
Рисунок 5 – Поперечный разрез по ферме типа 1

В состав чердачного перекрытия (рисунок 5) по направлению сверху вниз входят: главные стальные балки перекрытия, составные по высоте, из швеллера №24 и двутавра №24 с шагом 2600...3000 мм, второстепенные балки из досок поперечным сечением 50...60x220...250(h) мм с шагом 1000...1200 мм, утеплитель из стекловаты толщиной 100 мм в уровне второстепенных балок, пароизоляция из одного слоя толя, сплошной черновой потолок из досок толщиной 30 мм, подшивной декоративный потолок.

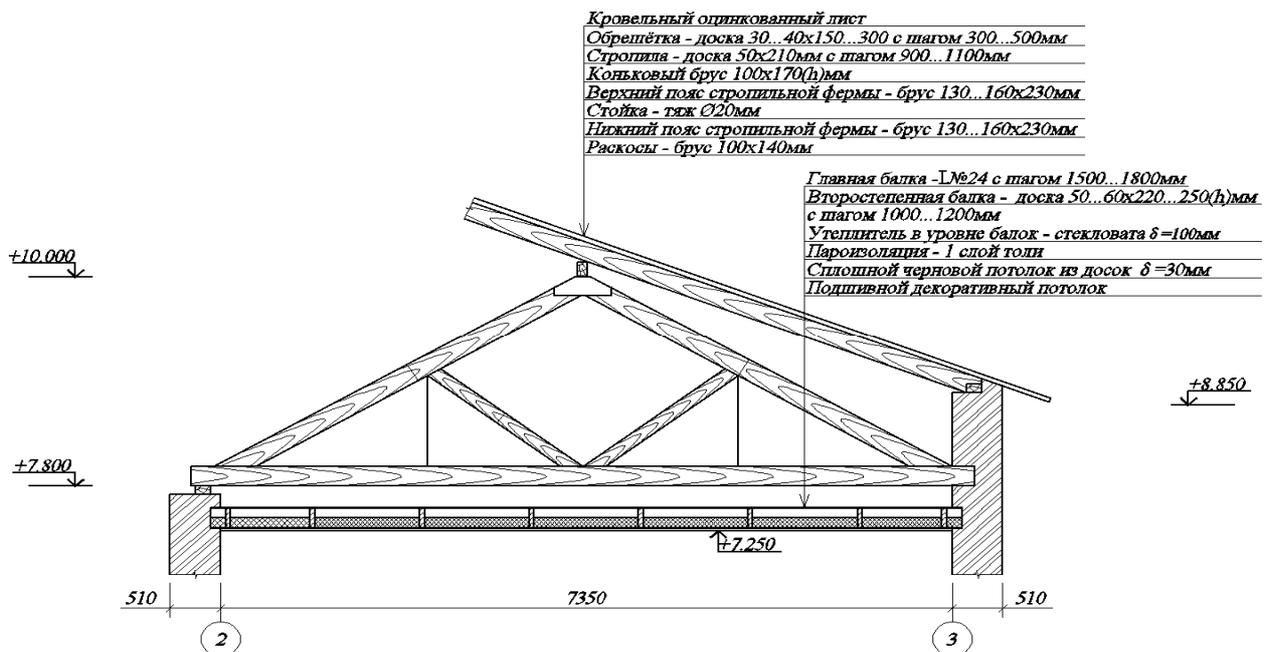
Рис. 6 – Поперечный разрез по ферме типа 2

В состав чердачного перекрытия (рисунок 6) по направлению сверху вниз входят: главные стальные балки перекрытия из швеллера №24 с шагом 1500...1800 мм, второстепенные балки из досок поперечным сечением 50...60x220x250(h) мм с шагом 1000...1200 мм, утеплитель из стекловаты толщиной 100 мм в уровне балок, пароизоляция из одного слоя толи, сплошной черновой потолок из досок толщиной 30 мм, подшивной декоративный потолок. Отметим, что главные стальные балки перекрытия опираются в гнезда внутренних и наружных стен.
