## **ВЫЯВЛЕНИЕ ПРИЧИН РАЗРУШЕНИЯ РЕЗЬБОВОГО СОЕДИНЕНИЯ СИСТЕМЫ ВОДОСНАБЖЕНИЯ**

**Тавтилов И.Ш., канд. техн. наук, Юршева Н.В, Григорьева А.Е.  
Оренбургский государственный университет**

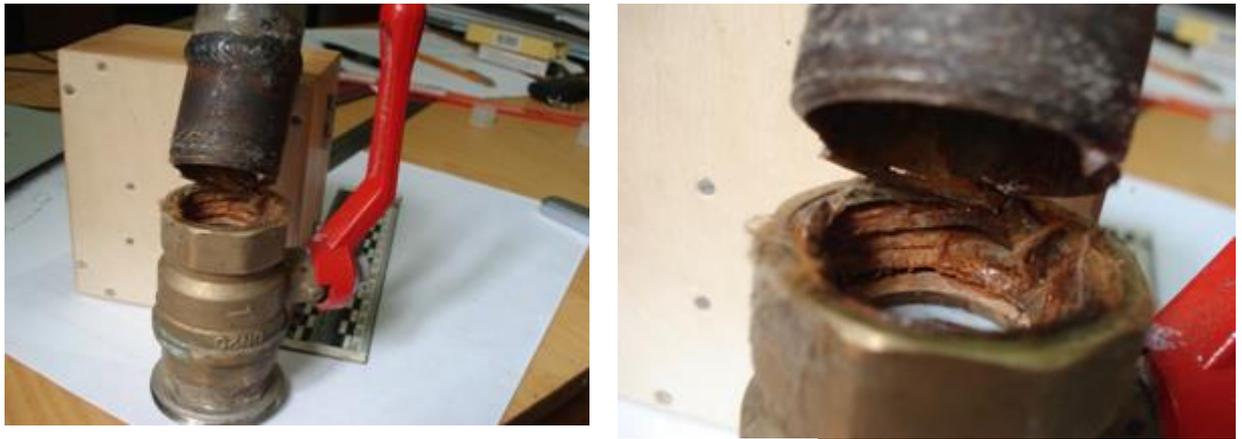
- металлическая труба условным диаметром 1" (25,4 мм), с толщиной стенки 2,6 мм с нарезанной на одном конце резьбой. На втором конце исследуемой трубы имеется сварное соединение с другой трубой, причем толщина стенки этой трубы (3,15 мм) превышает толщину стенки разрушенной на 0,515 мм. Сварное соединение двух труб несоосно (рисунок 1)

Рисунок 1 – Общий вид разрушенного соединения

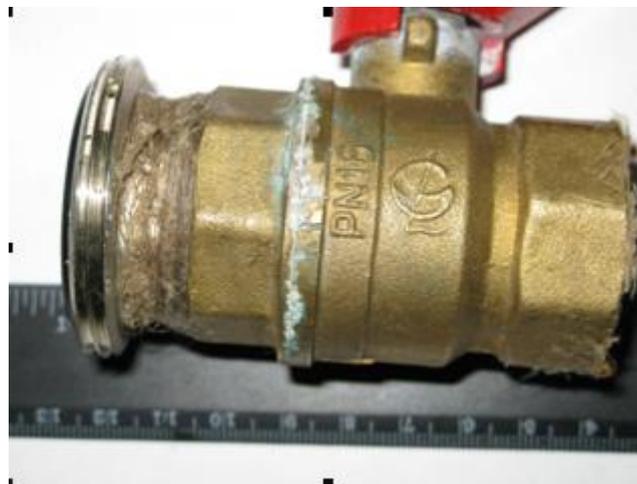
При первоначальном предварительном осмотре участка места соединения шарового крана с металлической трубой, с целью установления причины вызвавшей инцидент выявлено, что корпус шарового крана не имеет значительных деформаций (повреждений), которые могли бы привести к разуплотнению (разгерметизации) данного изделия. На кране в месте соединения с муфтой, наблюдаются следы окисных отложений и незначительных механических повреждений (рисунок 2), полученных вероятнее всего в процессе монтажа соединения (следы от газового ключа). Коррозия внутренней части с одной стороны крана отсутствуют. С другой стороны, где находятся остатки металлической трубы – коррозия поверхностная незначительная, в виде окислов железа, по причине коррозии части резьбового участка металлического ответвления.

Рисунок 2 – Шаровой кран

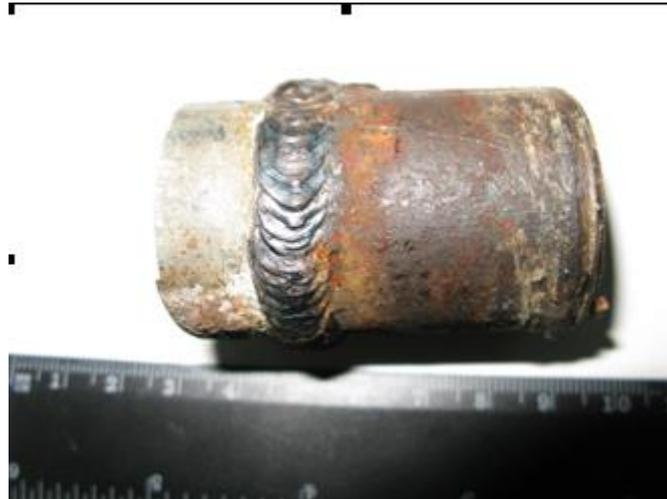
ную коррозию на внутренней стороне. Сварной шов (рисунок 3) выполнен с неравномерным усилением, имеется смещение поверхностей осей трубы на примерно 1,2 мм, состояние работоспособное. Т.к сварной шов не имеет следов разрушений и протечек на время исследований, как причина инцидента исключается и не исследуется.

Рисунок 3 – Общий вид сварного соединения

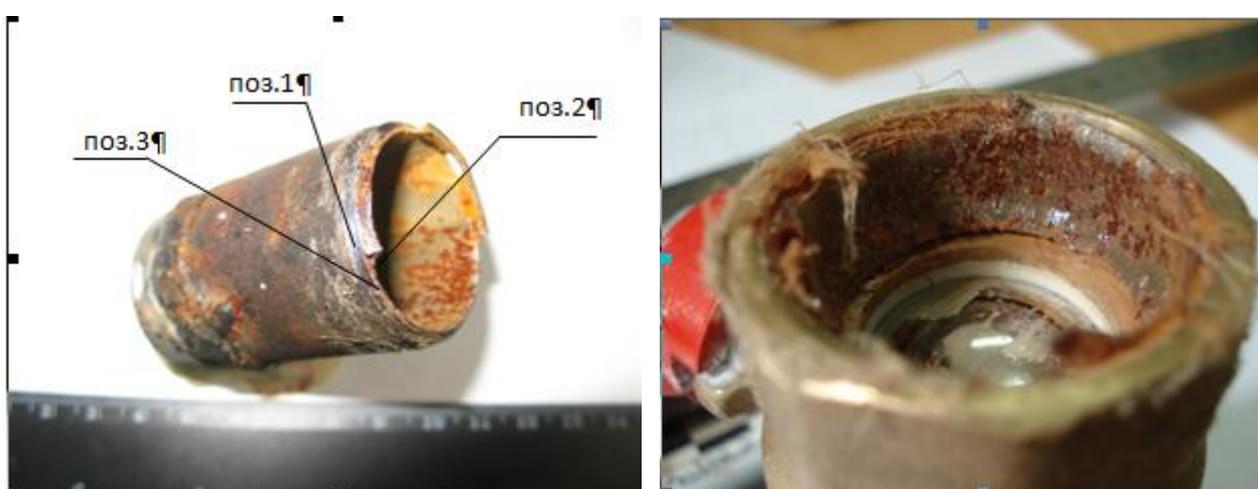
В результате осмотра места соединения крана с трубой выявлено разрушение нарезанной на внешней стенке трубы резьбы в месте соединения с краном (рисунок 4 поз.2), а также деформация и остатки разрушенной резьбы трубы во внутренней части крана по нитям витков резьбы (рисунок 5 поз. 1), причем данная деформация и разрушение резьбы неравномерное (рисунок 5 поз. 2). Вероятнее всего это произошло из-за эксцентриситета патрона токарного станка при нарезании резьбы.

Рисунок 4 – Разрушенная резьба на трубе и в кране

Кроме того, на трубе выявлены места уменьшения толщины стенки, вызванные нарезанием резьбы (рисунок 4 поз.3,  $D_{внеш.} = 33,6$  мм,  $D_{внутр} = 29,6$  мм), что не соответствует ГОСТ 6357-81 «Резьба трубная цилиндрическая», в частности значения внутреннего диаметра резьбы (по ГОСТ 6357-81 для труб легкой категории  $D_{внеш.} = 33,2$  мм,  $D_{внутр} = 30,3$  мм, для труб обыкновенной категории  $D_{внеш.} = 33,5$  мм,  $D_{внутр} = 33,2$  мм). Таким образом, толщина стенки разрушенной трубы полученной в результате нарезания резьбы уменьшилась на 0,35 мм, по сравнению со значениями указанными в ГОСТ 6357-81 для труб легкой категории, и на 1,45 мм по сравнению со значениями указанными в ГОСТ 6357-81 для труб обыкновенной категории.

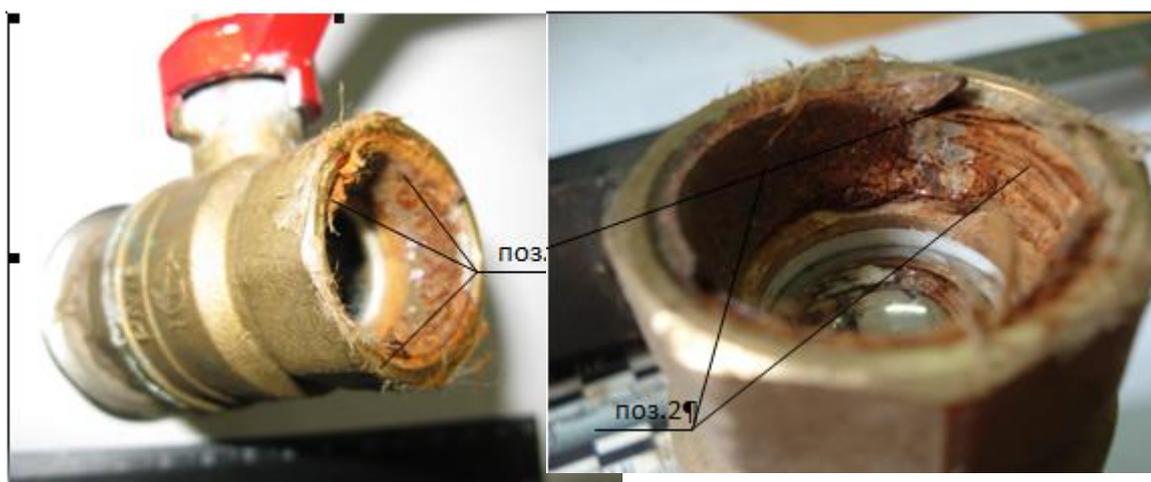
Рисунок 5 – Разрушенная резьба в кране
